EVALUACIÓN DE LA ESTABILIDAD DE UN DIQUE DE DESLIZAMIENTO DE TIERRA INDUCIDO POR EL HURACÁN MITCH EN EL RÍO LA LIMA, SIERRA DE LAS MINAS, GUATEMALA ORIENTAL

Robert L. Schuster¹, Robert C. Bucknam¹, and Manuel Antonio Mota²

Abierto-Informe Archivo 01-120 (*inglés y español*)

2001

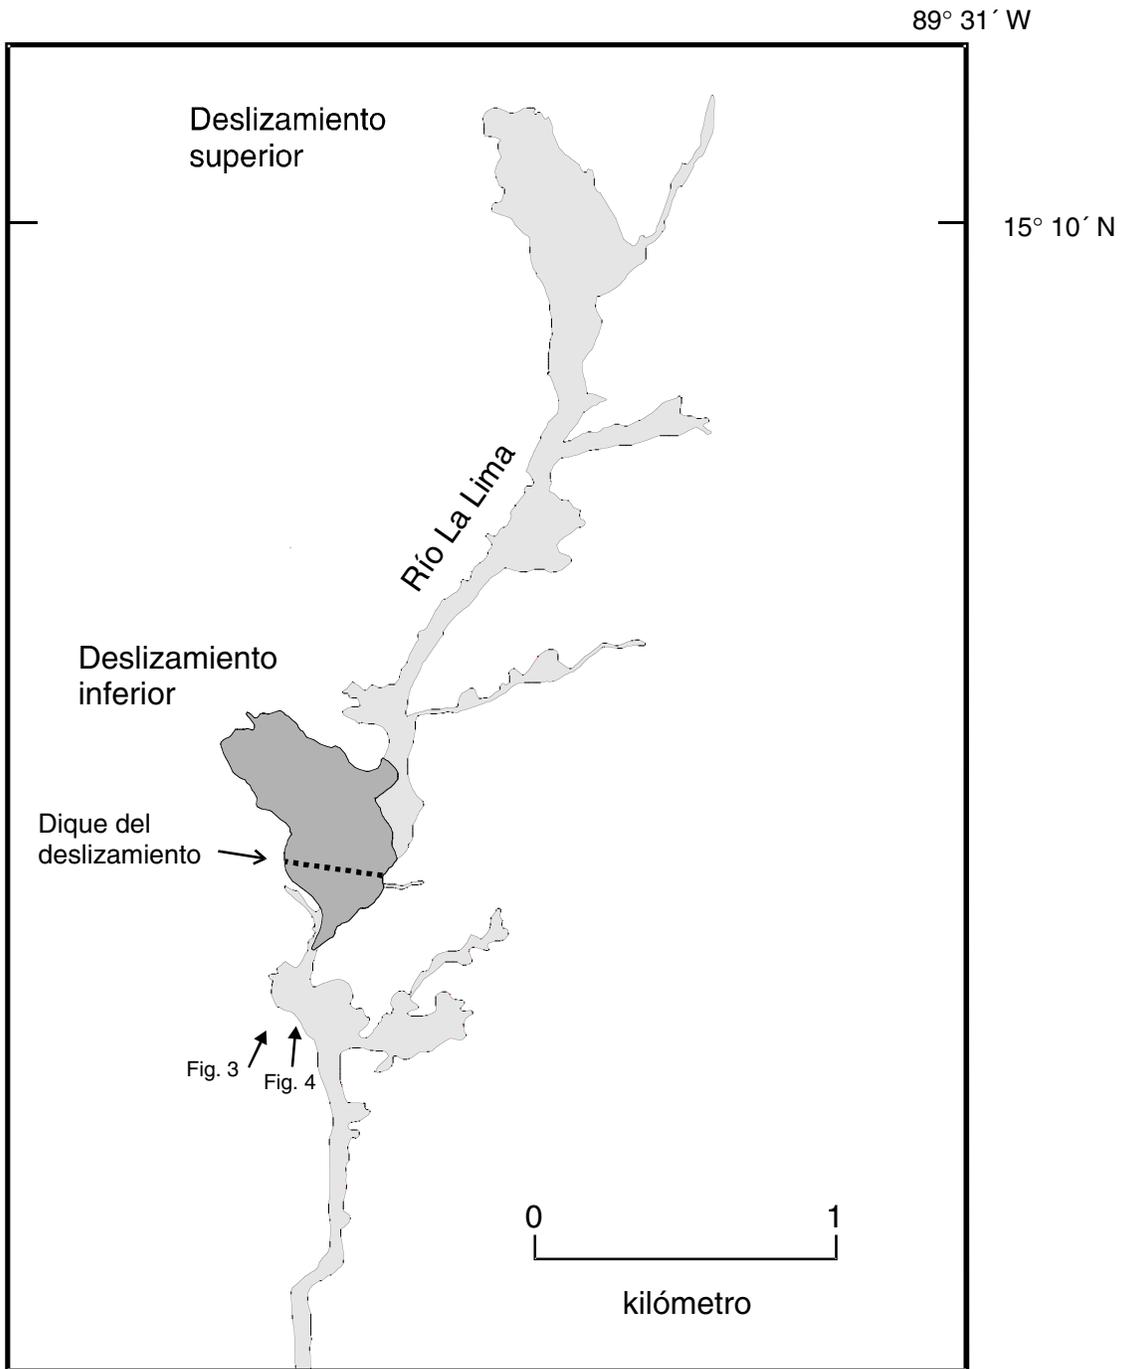
Fig. 2. Mapa mostrando áreas (sombreadas) afectadas por deslizamientos de tierra, flujo de escombros e inundación en el drenaje superior del Río La Lima. El sombreado fuerte muestra el complejo de deslizamientos de tierra que produjeron el dique de deslizamiento de tierra. Las flechas muestran los puntos aproximados de fotografías y las direcciones de vista de las Figs. 3 y 4.

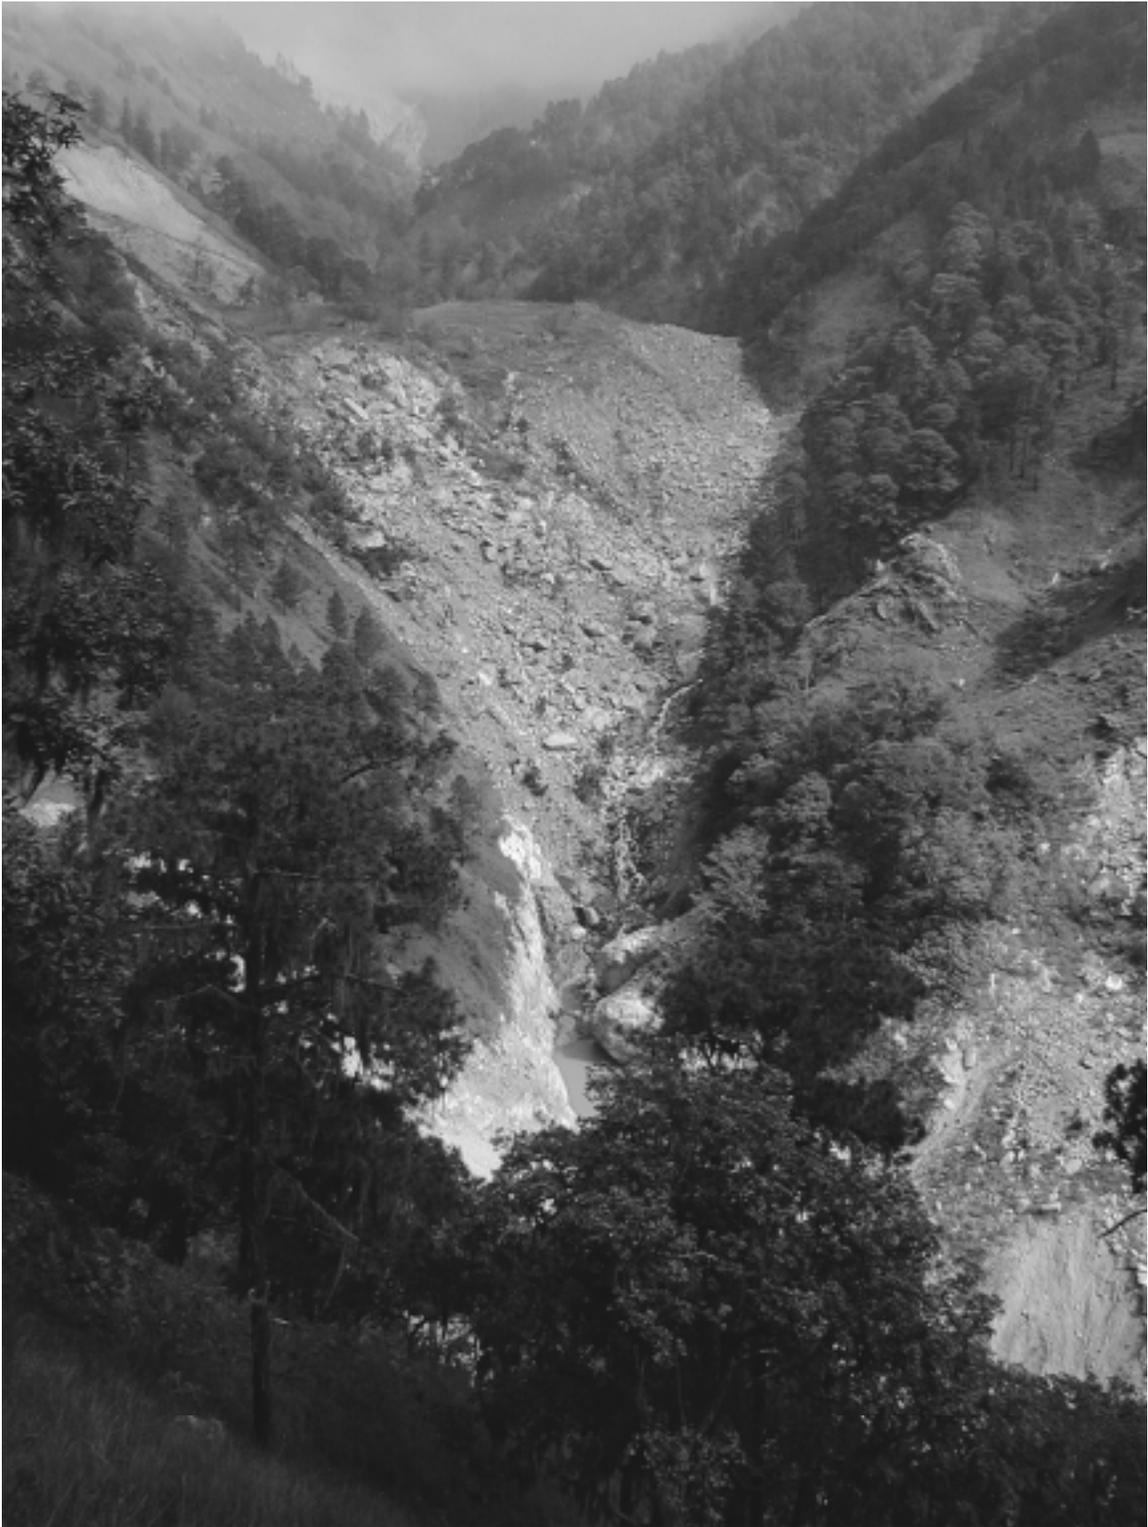
El dique formado por el deslizamiento menor de roca tiene una altura de cresta de aproximadamente 50 m sobre el nivel anterior del río, un volumen estimado de 500,000m³ y una ladera río abajo con una pendiente aproximada de 30°. Un estimado de 200,000 m³ de sedimento y agua adicionales han sido embalsadas por esta barrera. Los materiales geológicos que componen el deslizamiento y el dique natural derivaron del gneis granítico y del esquisto de granito que forman la pared oeste del cañón. Estos materiales varían en tamaño de partícula desde arcillas hasta grandes piedras. La superficie del deslizamiento es irregular, está rota por muchas fracturas de tensión y de esfuerzo cortante, y en septiembre del 2000 estaba cubierto por una densa y alta capa de grama de hasta 2 m de alto. Atravesar el deslizamiento a pie fue difícil debido a las fracturas, a la densa grama y a la mezcla resbalosa e irregular de arcilla y rocas que conforman la superficie. Poco después de que se formó el dique, la depresión de retención detrás del dique se llenó parcialmente con los sedimentos erosionados de los depósitos de flujo de escombros que se originaron del deslizamiento río arriba. Para el momento de nuestra visita, esta depresión estaba casi llena por la deposición de sedimento de ambos deslizamientos. Los únicos indicadores superficiales de embalse de agua por el dique eran estanques someros existentes inmediatamente detrás de la presa. Por lo tanto, el dique de deslizamiento, funciona como una represa de desechos de minería, que retiene una mezcla de aproximadamente 200,000 m³ de agua y sedimento. Al momento de nuestra visita, no había flujo de agua sobre la cresta del dique. En cambio, el Río La Lima fluía a través de huecos continuos en el dique, saliendo del dique como a medio camino bajo su superficie como un gran manantial en el contacto entre el dique y la pared del empalme izquierdo del valle. A pesar de que no llegamos hasta el punto de descarga a través del dique, a cierta distancia parecía que no había evidencia de erosión interna activa (es decir, el agua existente parecía estar clara.)

Fig. 3. Dique de deslizamiento de tierra en el Río La Lima, viendo río arriba (norte) desde un punto a 4 km al norte de Jones; fotografía tomada el 25 de enero del 2000. El deslizamiento de tierra se originó en una ladera empinada en la esquina superior izquierda de la fotografía (ver figura 4). El punto de descarga del río desde los escombros que forman el dique está en el punto donde primero es visible el agua en la parte central derecha de la fotografía.

Sin embargo, recomendamos que en forma regular, se observe la condición del dique, su embalse y la salida del río a través del dique. Esto puede realizarse por medio de binoculares desde el sendero en el lado oeste del cañón a un kilómetro río abajo del dique y en un lugar donde el sendero intercepta el deslizamiento de tierra sobre el dique. Si ocurren deslizamientos de tierra adicionales en las inmediaciones al dique del deslizamiento de tierra o en otro lugar en el desagüe del Río La Lima sobre el dique del deslizamiento de tierra, la estabilidad del dique deberá ser evaluada nuevamente.

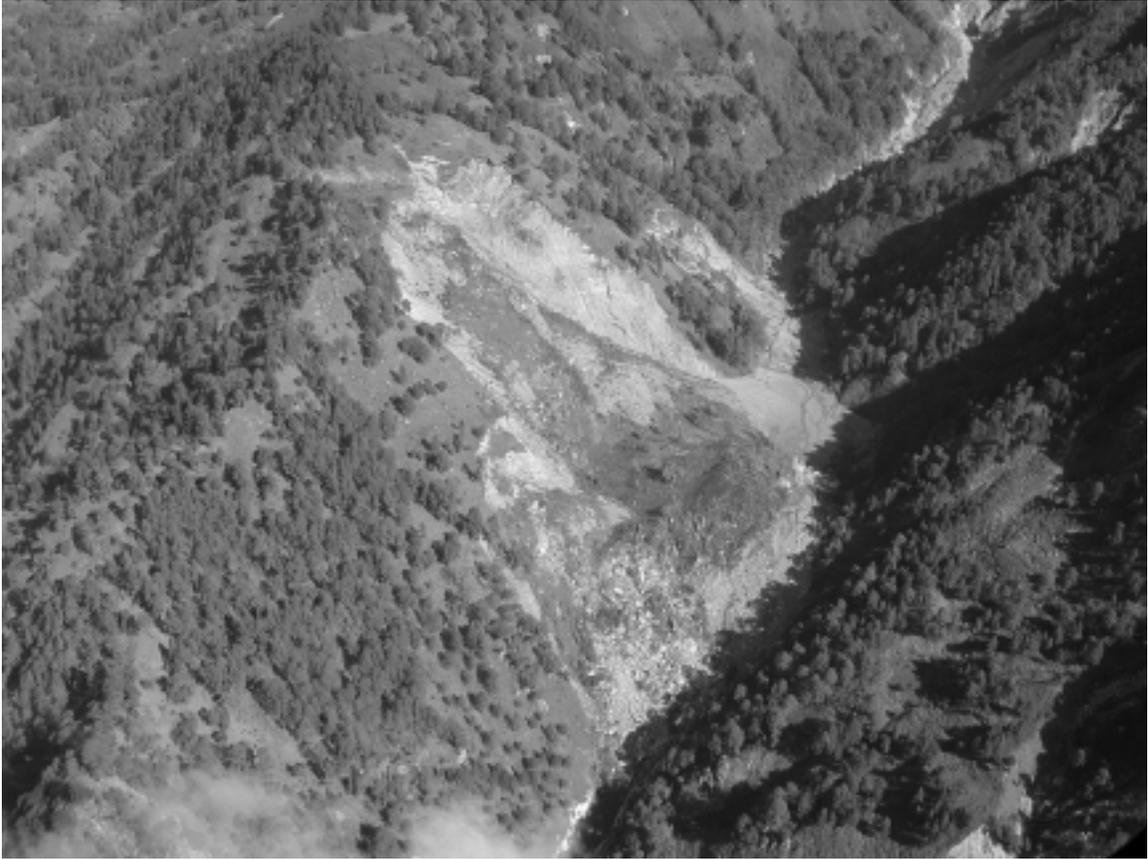
Fig. 4 Vista oblicua aérea del norte del deslizamiento de tierra que produjo el dique en el Río La Lima, 12 de enero del 2001. Superficie lisa y de color parejo cruzada por el Río La Lima en la base del deslizamiento de tierra en el relleno de sedimento detrás del dique de deslizamiento de tierra. Fotografía por Jeffrey Coe.
